Presidenza della
Repubblica
Compendio edilizio del
Quirinale

Lavori di restauro conservativo degli
elementi lapidei
e decorativi del Compendio edilizio del
Quirinale

ELENCO INTERVENTI DI CONTRATTO PER EDIFICI			
Appalto Integrato – Progetto definitivo (contratto n. 460 del 6 ottobre 2011)		Progettazione esecutiva in corso d'opera (ex art. 203 comma 3-ter, capo b) D.Lgs 163/2006)	
Sito		Cant.	Opere
A	Palazzo del Quirinale (A1) (Piazza del Quirinale)	I	Portale “Ingresso principale” (COMPLETATO) <hr/> I bis) Grata in ferro battuto e bronzo (INTERV. AGG.)
	Palazzo del Quirinale (A1) (Via del Quirinale)	II	Portale “Ingresso chiuso” (COMPLETATO)
	Palazzo del Quirinale (A2) (Coffe House)	III	N. 12 busti (COMPLETATO)
	Palazzo del Quirinale (A3) (Palazzina del Fuga)	IV	Cornicione (INTERV. ANNULL.)
B	Palazzo della Dataria (B) (Via della Dataria)	V	Stemma sul portale d'ingresso (COMPLETATO)
C	Palazzo Martinucci (C) (Salita di Montecavallo)	VI	Stemma del Palazzo Martinucci, terrazza (COMPLETATO)
	Palazzo Scuderie del Quirinale, retro (C) (Salita di Montecavallo)	VII	Stemma del Palazzo delle Scuderie del Quirinale, p.t. (COMPLETATO)

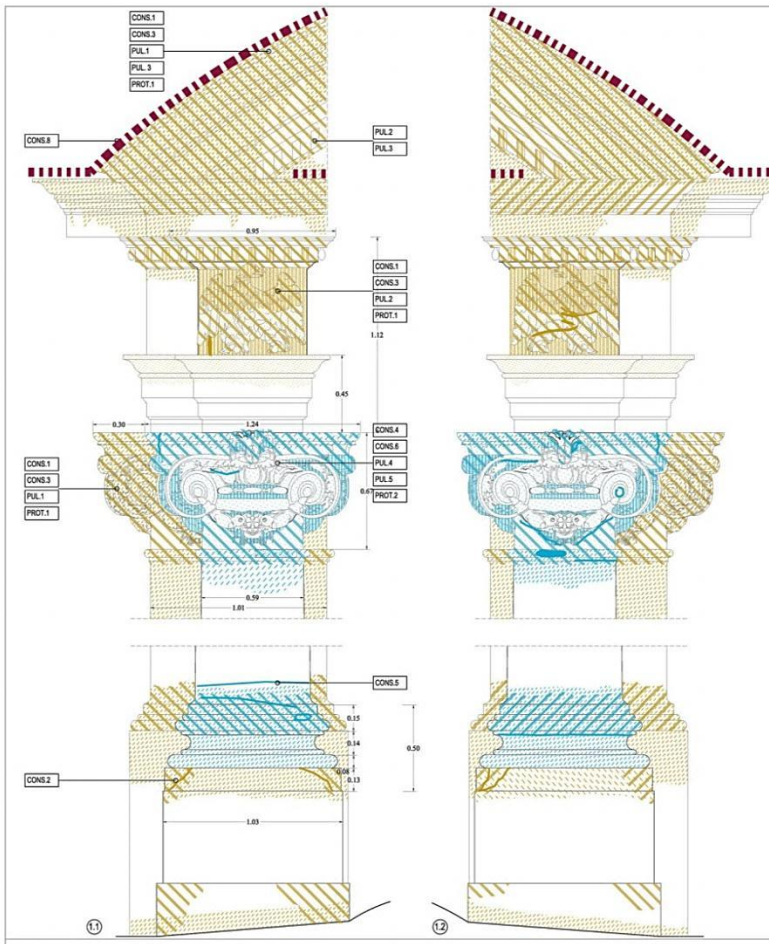
CAPITELLI E BASI DELLE COLONNE DEL PRIMO ORDINE CON ALTORLIEVI IN TRAVERTINO SOMMITALI

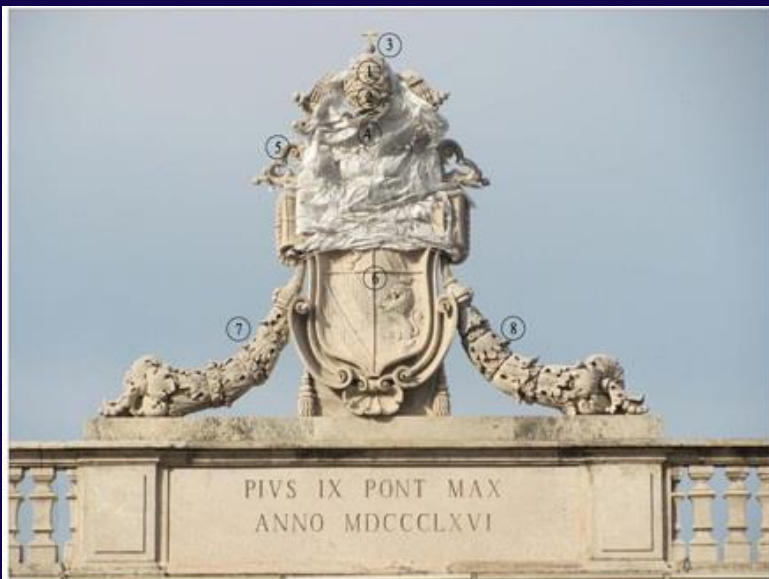
Veduta complessiva frontale dalla Piazza del Quirinale

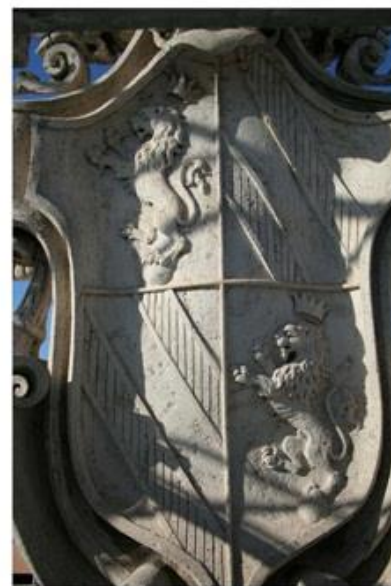
Particolare dello stemma pontificio di Pio IX
⑥ (Giovanni Maria Mastai Ferretti - 1846-1878)

⑦ Particolare del festone (lato sx)
In evidenza, l'alveolizzazione del travertino

② Particolare della tiara - In evidenza i piani di sfaldamento del travertino

③ Particolare della tiara - In evidenza il dissesto provocato dalla ossidazione dell'elemento metallico

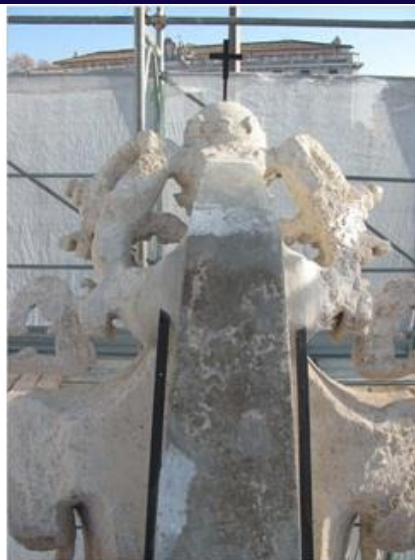
11 Particolare degli ancoraggi dell'elemento murario di sostegno e relativi ancoraggi metallici

13 Particolare dell'elemento scultoreo raffigurante una chiave (lato p. sx) Si notano i fenomeni di erosione ed alveolizzazione della pietra

9 Particolare degli ancoraggi del festone (lato posteriore sx)

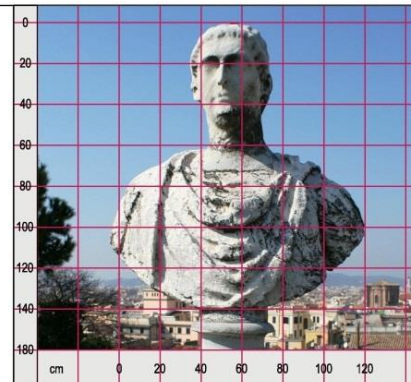
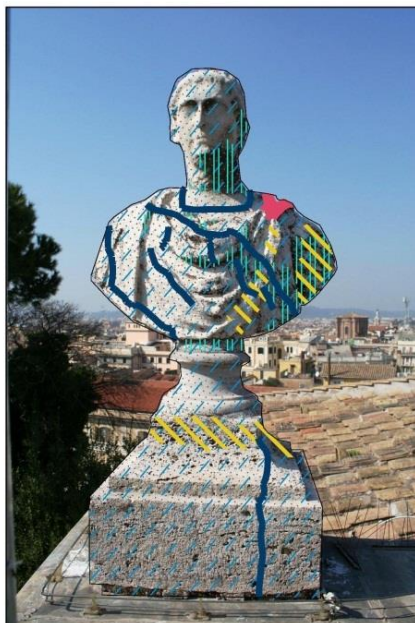
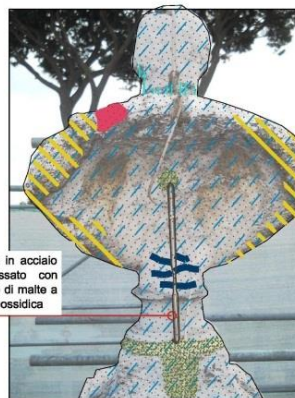
1

TESTA RITRATTO SU BUSTO LORICATO E PALUDAMENTUM¹ (Inv.n.: DP 1210)

MATERIALE: Marmo bianco. DIMENSIONI (AL NETTO DEL PIEDISTALLO): circa 1,40 x 1,20 m.

barroto in acciaio inox fissato con implego di malte a base epossidica

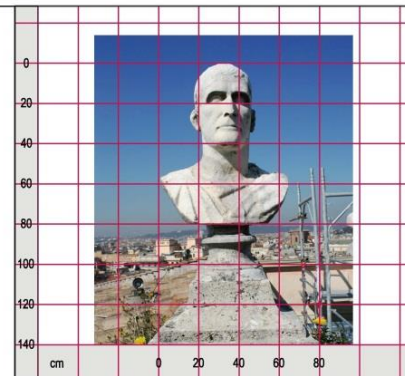
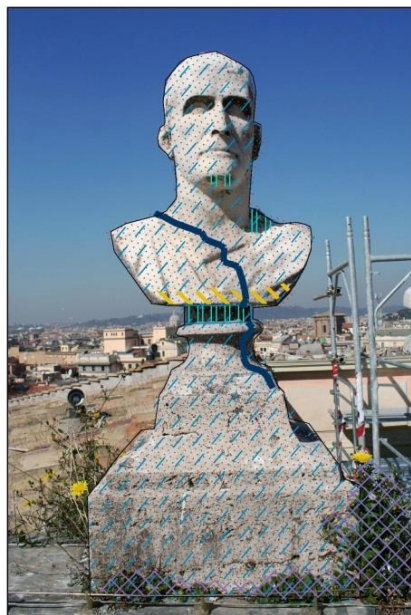
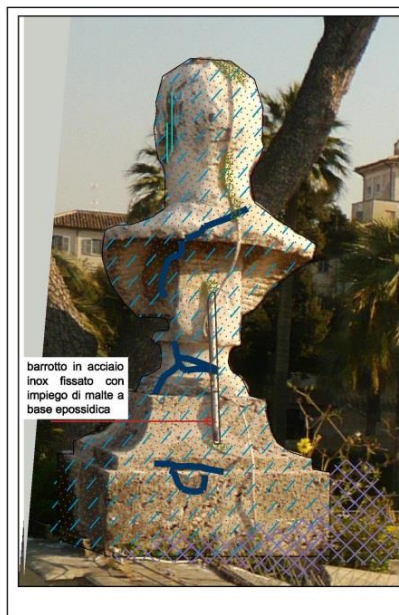
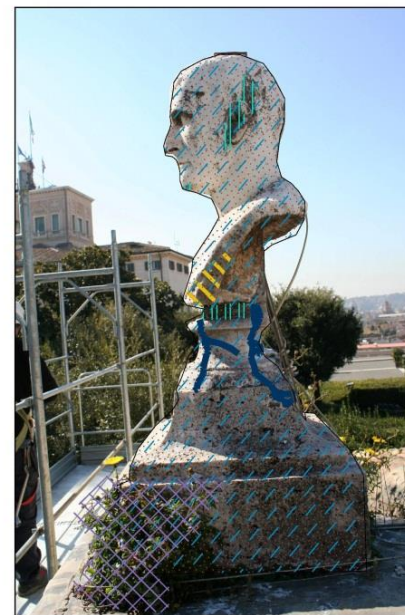
3

BUSTO PANNEGGIATO CON TESTA RITRATTO¹ (Inv. n.: DP 1212.)

MATERIALE: Marmo bianco. **DIMENSIONI (AL NETTO DEL PIEDISTALLO):** circa 0,80 x 0,65 m.

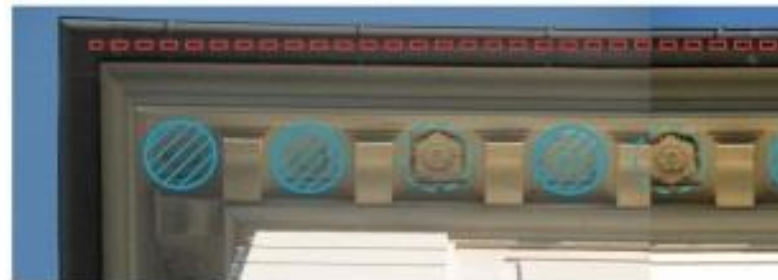
TRATTO 1

ANALISI DEL DEGRADO	
<p>Cornice con stucchi. Descrizione danno: il rilievo del degrado svolto sul cornicione denuncia la presenza di attacchi biologici sul manto di copertura in ardesia, oltre a diffuse fratturazioni e fessurazioni, e lacune nell'apparato decorativo a "rosette" e "gattelli" in stucco.</p>	
MATERIALE	DEGRADO
  LASTRE ARDESIA	  PATINA BIOLOGICA, DISTACCO, LACUNA
  STUCCO "ROSETTE"	  LACUNA   TIPO "A"   TIPO "B" PATINA BIOLOGICA, EFFLORESCENZE, DISTACCO
  STUCCO "GATELLI"	  PATINA BIOLOGICA, EFFLORESCENZE, DISTACCO, LACUNA
  STUCCATURE IN MALTA CEMENTIZIA	  PATINA BIOLOGICA, EFFLORESCENZE, DISTACCO, LACUNA
  ELEMENTI IN FERRO	  OSSIDAZIONE

Sequenza errata:
"rosetta" tipo "B" in luogo di tipo "A"

INTERVENTI DI RESTAURO
<p>Il restauro prevede, previo</p> <ol style="list-style-type: none"> 1) montaggio di idonei ponteggi e piani di lavoro, nonché di reti in fibra sintetica di protezione; <p>I seguenti interventi:</p> <ol style="list-style-type: none"> 2) riadesione di scaglie e frammenti delle "rosette" in stucco mediante resina epossidica; 3) consolidamento di fessurazioni e fratturazioni tra parti non separabili di materiale lapideo mediante l'inserzione di resina epossidica e staffe in acciaio (n° 12); 4) rimozione di rivestimento di cornicioni in lastre di ardesia, compreso il sottofondo della malta di allettamento; 5) massetto di sottofondo per piano di manto impermeabilizzante costituito da membrana bituminosa polimero elastoplastomerica, a base di resine metalloceamiche, armata con tessuto non tessuto di poliestere; <p>OPERAZIONI SUL MODELLATO IN STUCCO</p> <ol style="list-style-type: none"> 6) rimozione dei depositi superficiali con acqua, pennelli, spazzole, spugne e spruzzatori manuali previo preconsolidamento da eseguirsi mediante impregnazione con silicato di etile per mezzo di pennelli, siringhe e pipette, e stuccatura temporanea con malta a base di grassello di calce e sabbia fine (operazioni da eseguire solo su stucchi monocromi); 7) rimozione di elementi metallici ossidati quali perni, grappe, staffe, chiodi etc., o trattamento per l'arresto dell'ossidazione degli elementi metallici di cui non è possibile la rimozione per particolari condizioni di collocazione (operazioni da eseguire su stucchi monocromi, policromi e dorati); 8) consolidamento di fessurazioni e fratturazioni tra parti non separabili mediante iniezione di adesivi ed eventuale inserzione di perni, o, per profondità massima di 3 cm, mediante stuccatura con malta (operazioni da eseguire su stucchi monocromi, policromi e dorati); 9) integrazione plastica di parti mancanti del modellato in stucco, inclusi gli oneri relativi ai saggi per la composizione di malte idonee per colorazione e granulometria, e per l'esecuzione di calco in silicone e di copia in malta (operazioni da eseguire su stucchi monocromi, policromi e dorati); <p>OPERAZIONI SU INTONACO/INTEGGIATURA</p> <ol style="list-style-type: none"> 10) intonaco rustico formato dalla stesura di due mani di malta, e strato finale di intonaco realizzato mediante la stesura di colla di malta con successiva finitura a stucco romano (malta di calce e polvere di marmo); 11) fondo fissante, ancorante ed isolante a base di silicato di potassio ed inerti minerali; 12) integgiatura di intonaci a calce preconfezionata, velatura superficiale ad effetto antichizzato da eseguirsi ad una passata con pennello, stralcio, spugna.
