NOTIZIE STORICHE

IL PROGETTO DI RESTAURO

Schema dei sotto cantieri e cenni descrittivi

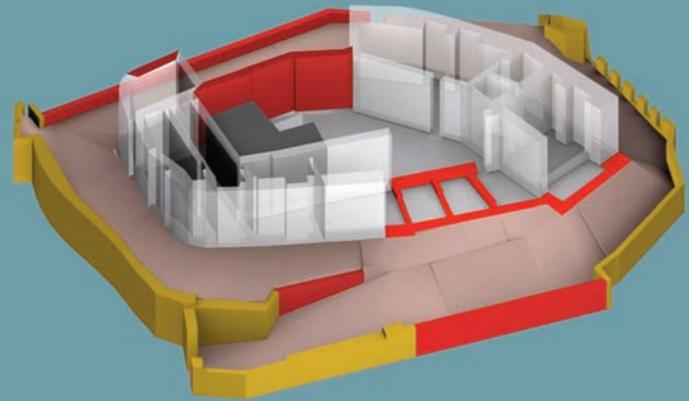
Modello della Roccaforte

si svilupperebbe nella zona interposta tra la porta del Castello ed il suo raddoppio, probabilmente antistante la zona oggi crollata ed in prossimità del Mastio anch'esso completamente crollato e la cui imposta è risultata ben più profonda (q. - 5,40), rispetto alle previsioni del progetto esecutivo (- 3,10). Inoltre, appare evidente la presenza di un sistema difensivo esterno, distaccato ma connesso all'opera principale, costituito dalla murazione che va dall'ingresso alla cinta esterna al Castello stesso, che costituisce con tutta evidenza, il Recinto inteso come spazio circoscritto e chiuso da elementi ben visibili di protezione costituiti dai merli ancora parzialmente conservati. Nelle figure seguenti è stato sviluppato un modello 3D ove sono riportate le ipotesi conseguenti i saggi e le indagini svolte .

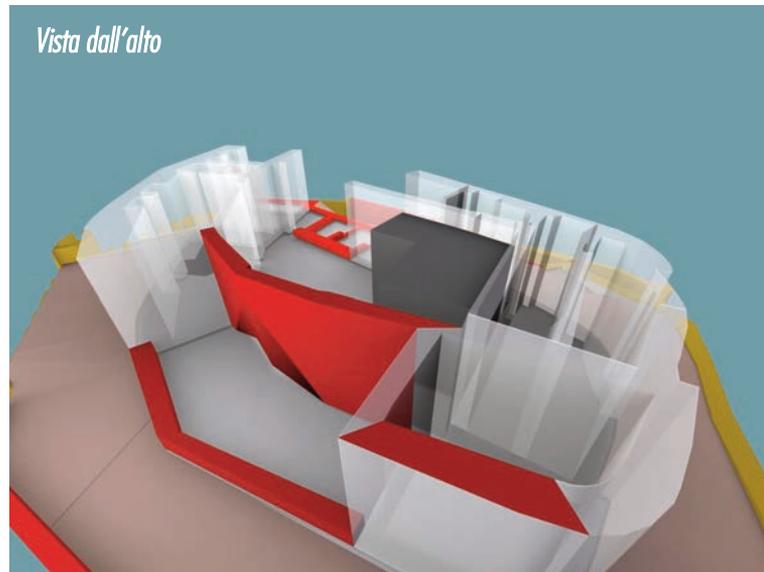
Vista dall'alto

Paramenti murari Roccaforte da consolidare

Paramenti murari Roccaforte da restaurare

Antemurali merlati da restaurare mediante consolidamento

Mastio da ripristinare

Antemurali da restaurare

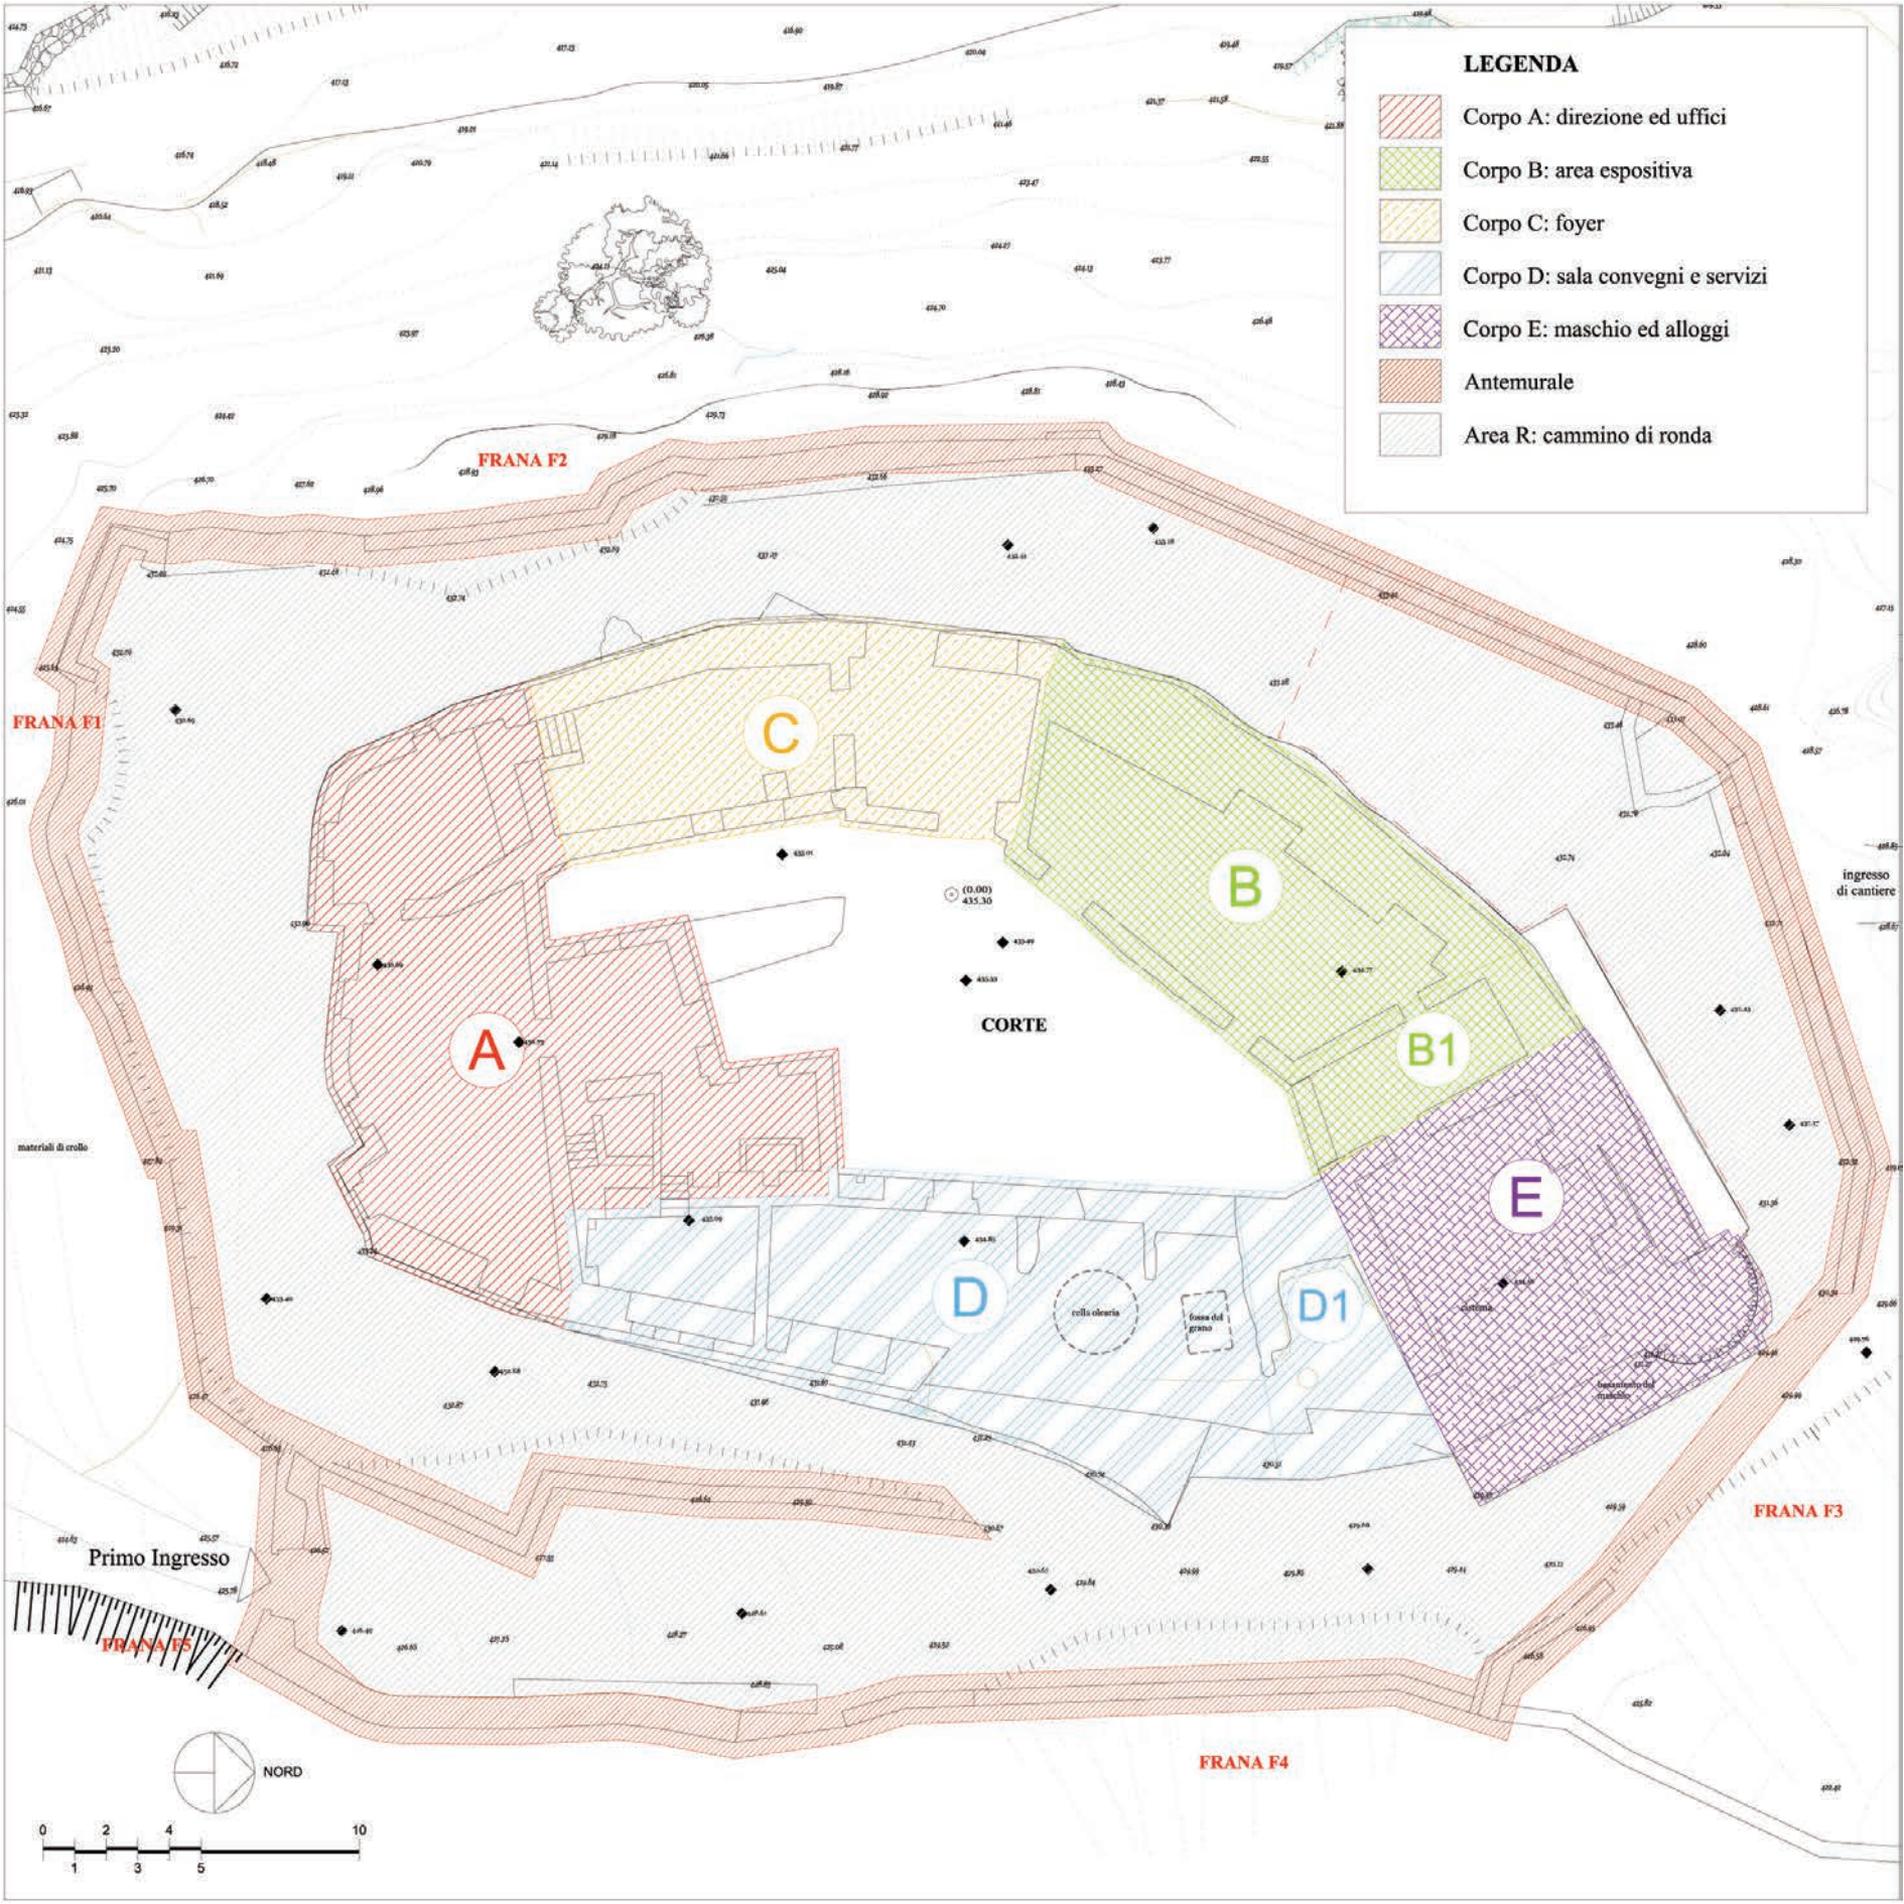
LEGENDA

- Corpo A: direzione ed uffici
- Corpo B: area espositiva
- Corpo C: foyer
- Corpo D: sala convegni e servizi
- Corpo E: maschio ed alloggi
- Antemurale
- Area R: cammino di ronda

Al fine di ottimizzare le fasi operative di cantiere in relazione ai lavori previsti si è provveduto a suddividere le aree di intervento del "Castello" in cinque "cantieri" (ovvero corpi significativi), oltre a due sottozone

sui lati del Maschio ed all'area esterna cosiddetta del "Recinto" comprendente gli antemurali.

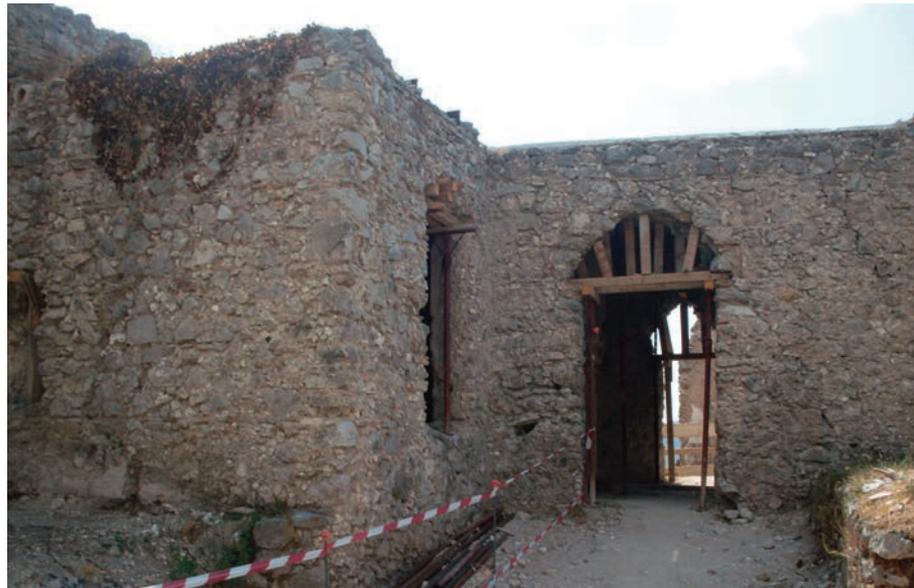
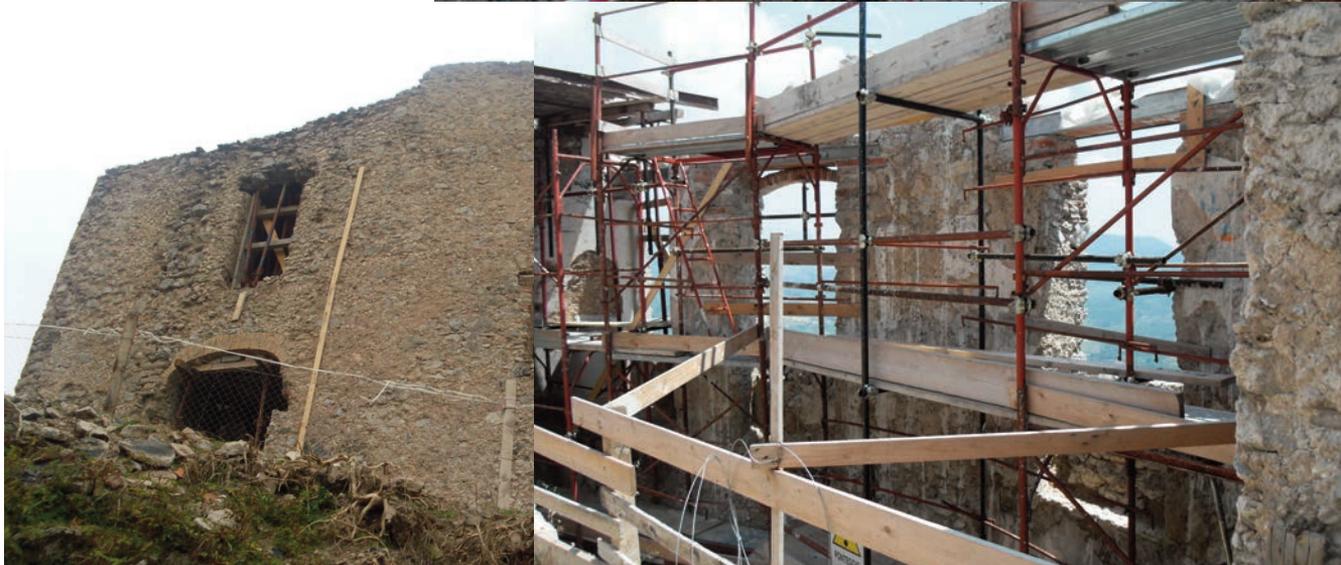
*Corpo A
Nella sequenza da sinistra :*

Corpo A : è ubicato a sud, ed in esso sono stati previsti interventi di prevalente restauro conservativo, consolidamento statico e ricostruzione. Tale corpo di fabbrica si caratterizza per la maggiore testimonianza di murature superstiti da recuperare anche funzionalmente nell'ambito del progetto di restauro.

Lato sud est vista dall'ingresso q.-2.30

Paramento sud durante il restauro

Vista dalla corte interna

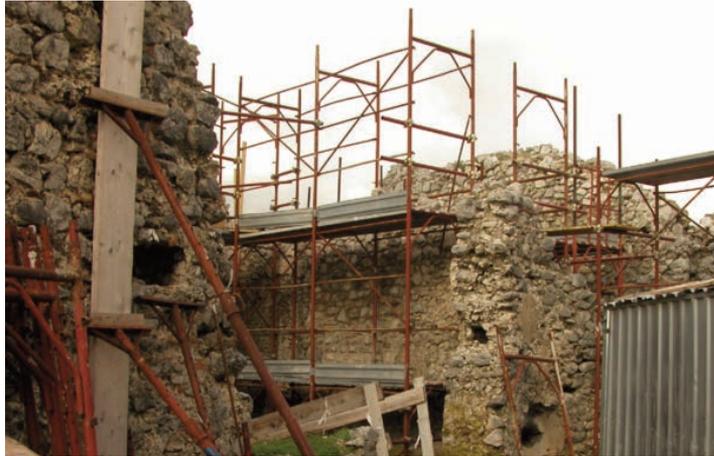
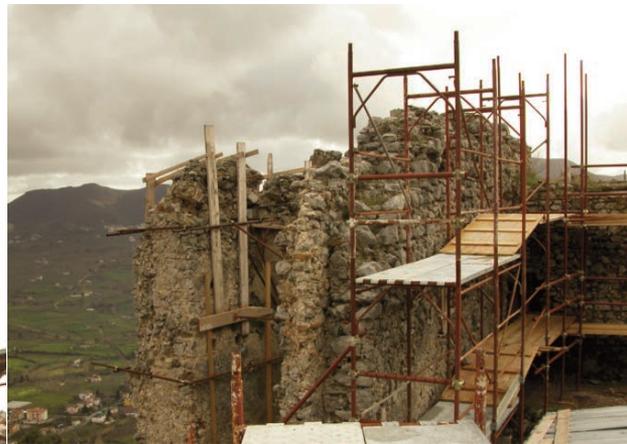
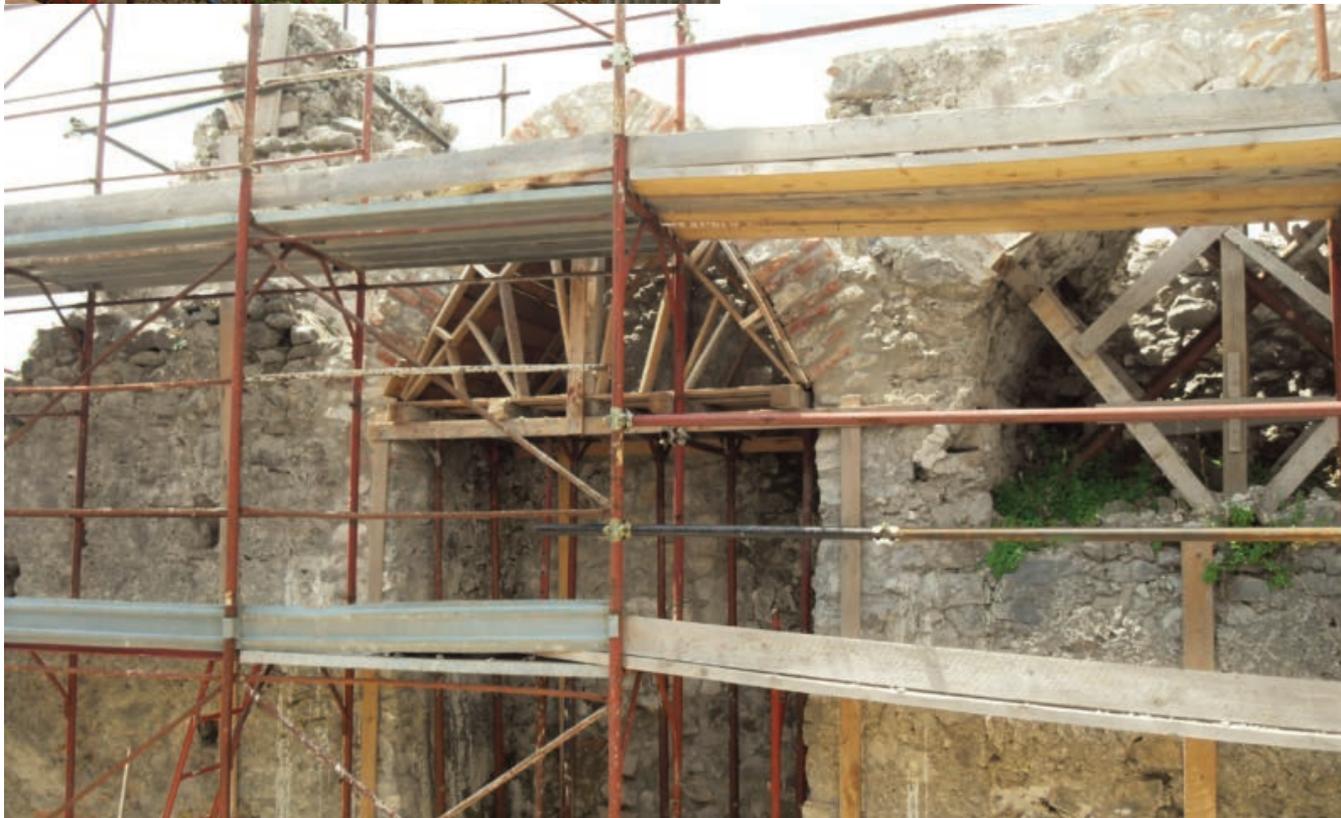
Corpo B : ubicato ad ovest; in esso sono previsti interventi di prevalente restauro conservativo, consolidamento statico e ricostruzione. Tale corpo si caratterizza per la testimonianza delle murature del prospetto esterno con le merlature e gli archi superstiti da recuperare.

*Corpo B
Nella sequenza dall'alto in basso
Paramento esterno lato ovest - Particolare della stratificazione verticale muraria
Vista dalla corte interna
Paramento interno: archi da recuperare*

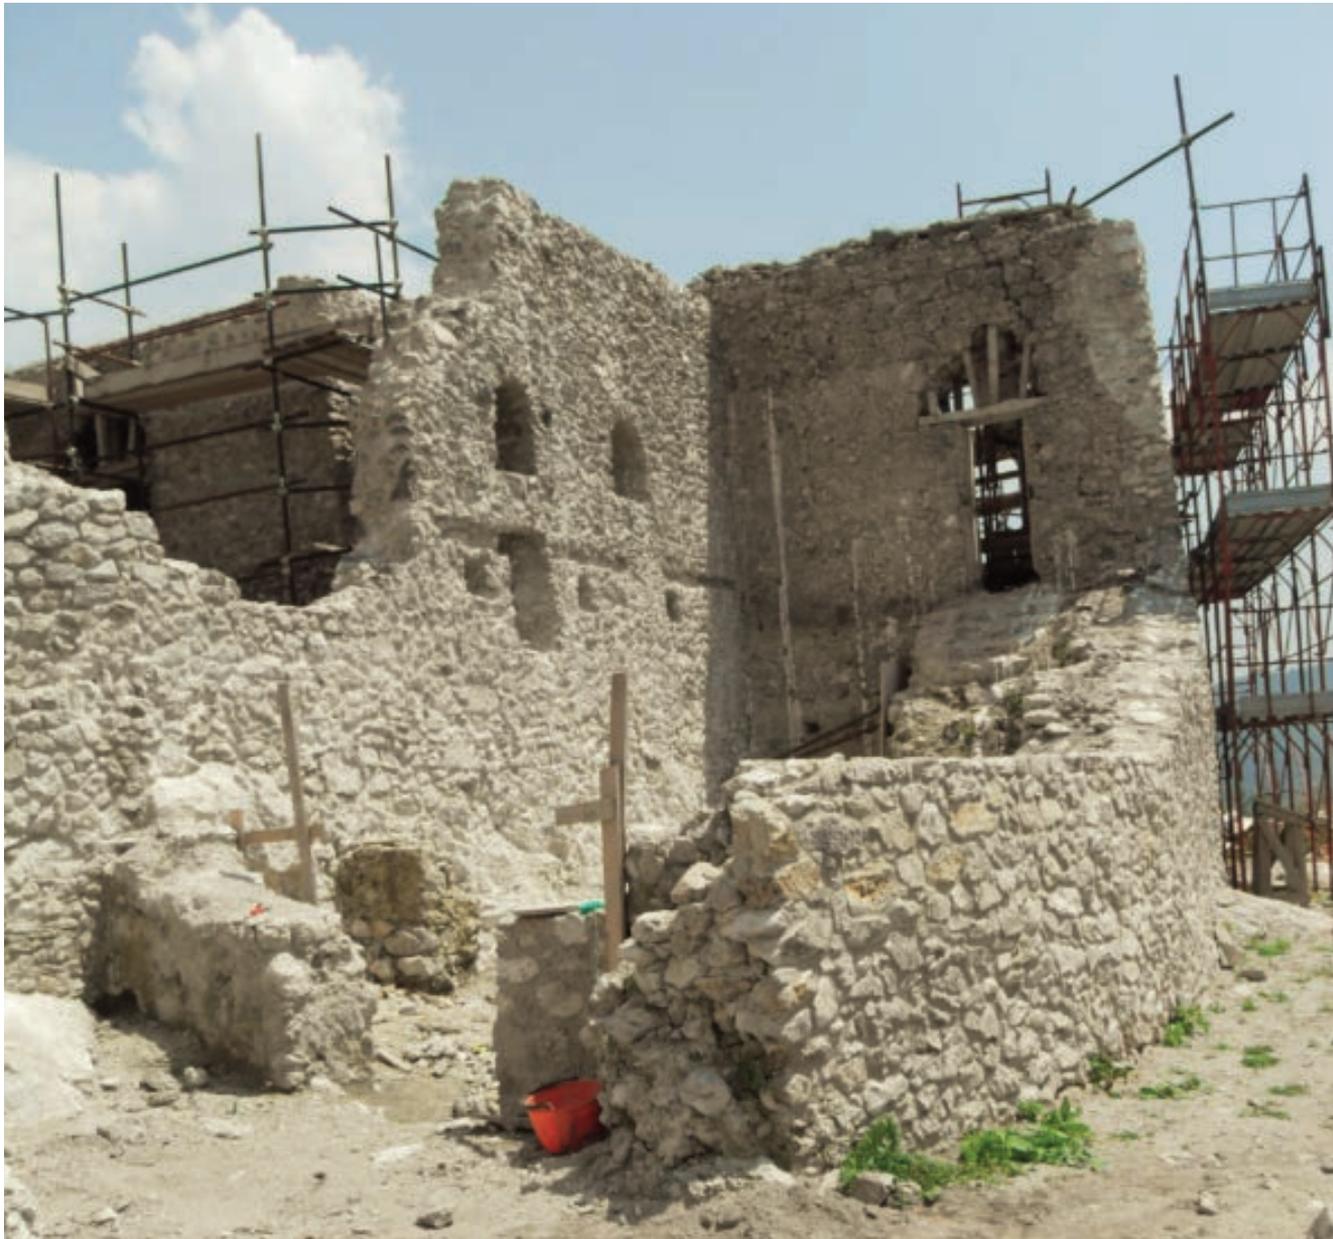
Corpo C

Corpo C: è la parte del lato ovest del castello ove sono stati previsti interventi di prevalente ricostruzione con strutture in acciaio e vetro su nuove fondazioni. In tale corpo di fabbrica è superstita solo un brano di pannello murario verso la corte interna oggetto di restauro conservativo. Il livello di calpestio è risultato sottoposto con la emersione di una scala di collegamento.

Vista da ovest

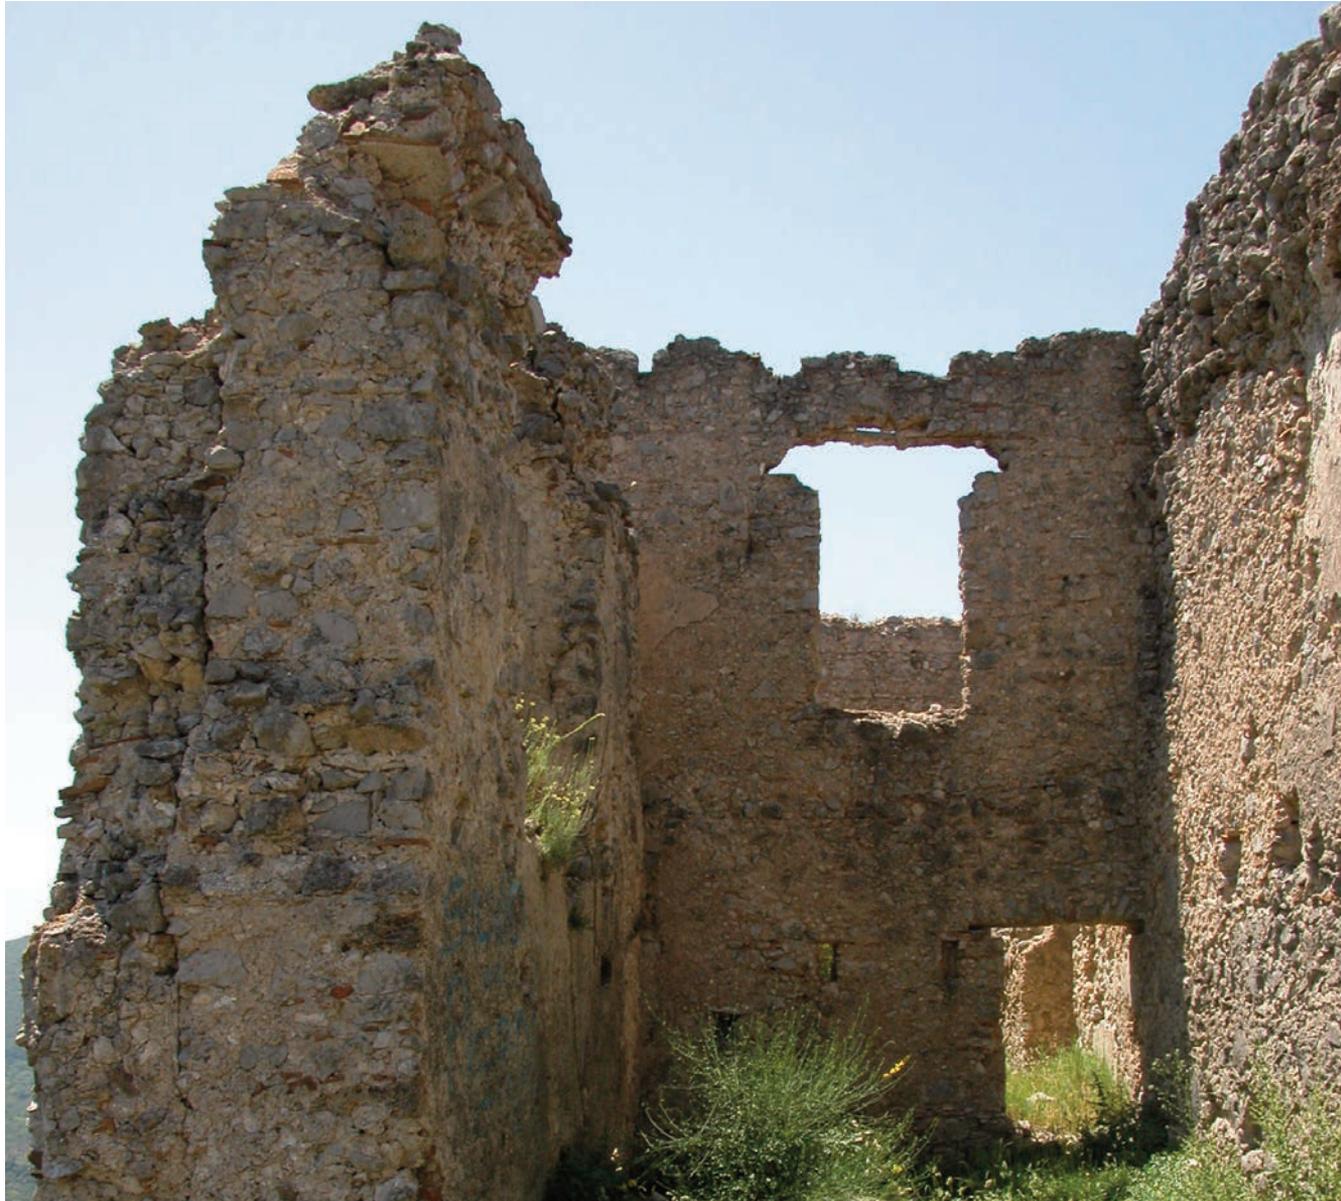
Corpo D. Corrisponde al lato est del castello; per esso sono stati previsti interventi di restauro del paramento esterno e di ricostruzione del paramento interno (verso la corte) e dei solai. Questo corpo di fabbrica, parzialmente allo stato di rudere, presenta una notevole differenza fra la quota lato interno (prospiciente la corte) a q. $-0,00$ e la quota lato esterno, prospiciente la rampa di accesso, che varia da $-2,30$ a $-5,40$ riportata nel progetto esecutivo tra quota $-2,30$ $-3,20$.

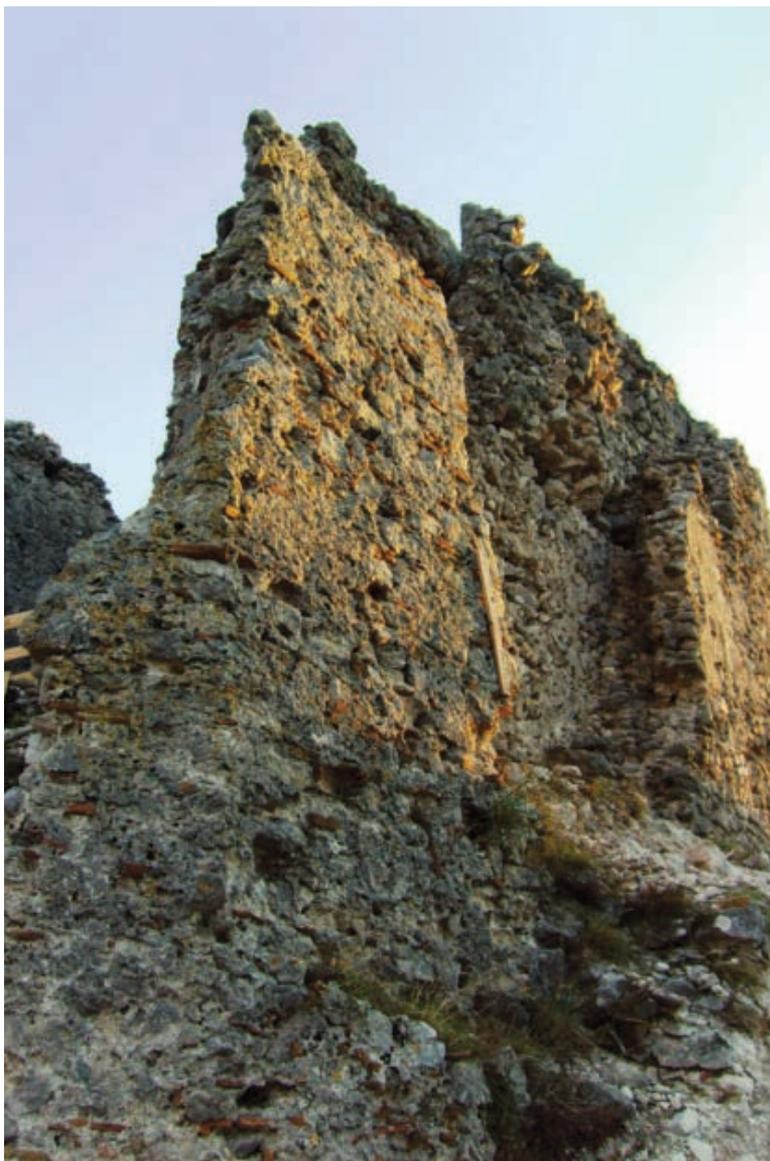
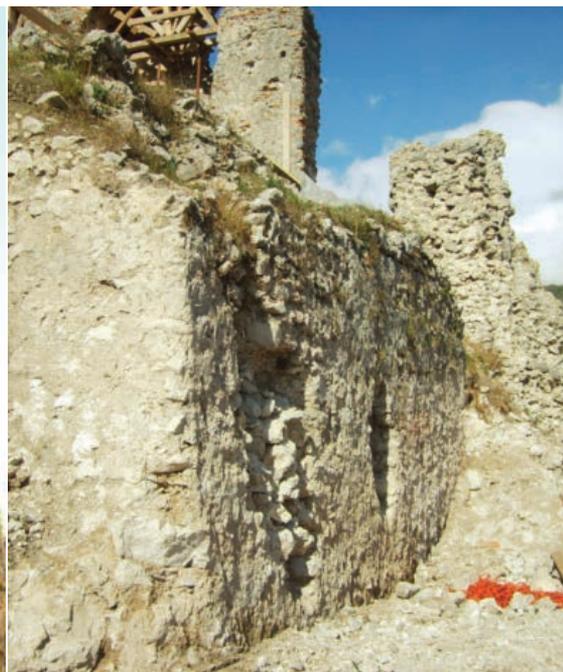
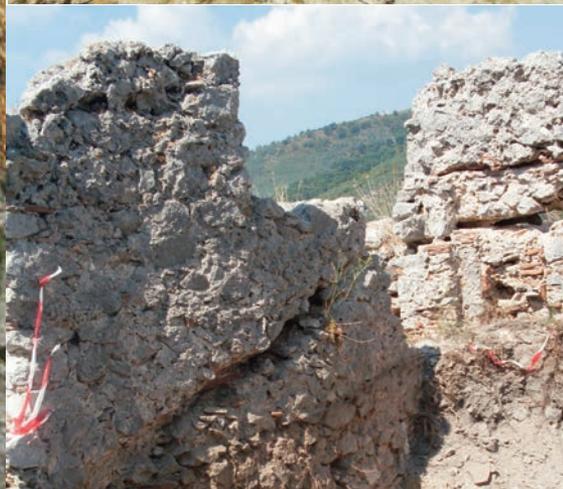
Corpo E:

Corpo E — Ubicato a Nord — Est è stato fatto oggetto di interventi di parziale restauro e ricostruzione del Maschio. Anche in questo caso dalla geometria delle strutture e dalla orografia dei luoghi si deducono le cause dello stato di rovina dell'importante corpo di fabbrica di cui si conservano parzialmente tre lati su quattro della muratura costituita da ben tre fodere, successive nel tempo, di murature del tutto scollegate tra loro.

Maschio visto da Nord Est.

Evidenze basamento Maschio

Cantonale Nord

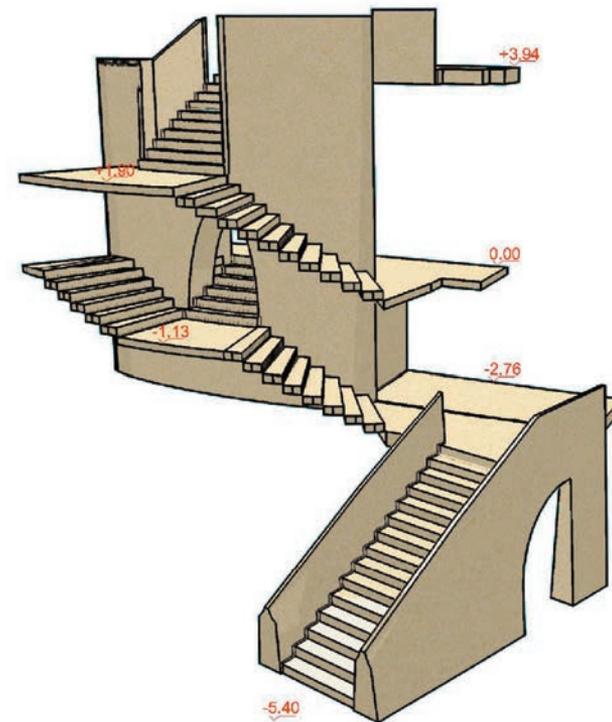
Modello di sviluppo della scala di collegamento tra i Corpi D ed E

Nella sottozona D1, parte della già descritta zona D, è stato ubicato il corpo scale principale del complesso che costituirà nucleo resistente del complesso e, allo stesso tempo, cerniera tra i corpi D ed E;

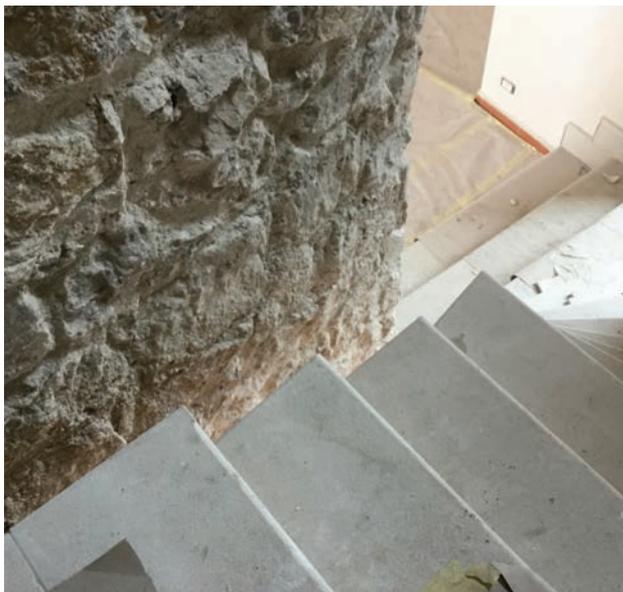
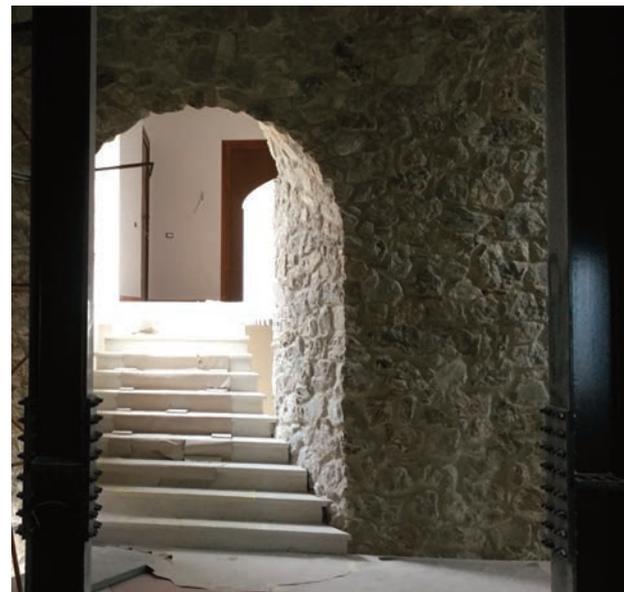
Particolari della scala realizzata
