La Ciclamino srl, con sede in Roma al Viale delle Milizie, 19, proprietaria del complesso immobiliare denominato “Torre Ranieri”, sito in Napoli alla Via Manzoni, 284, ha conferito incarico alla PTI Progetti Territoriali Integrati SpA con sede in Napoli alla Via Medina, 5, di redigere la presente Relazione resasi necessaria per la decorrenza dei termini quinquennali di validità del Decreto Dirigenziale n. 734 dell’ 8 Novembre 2004 emesso a seguito del parere favorevole rilasciato dalla Commissione Edilizia Integrata del Comune di Napoli nella seduta del 21 ottobre 2004 e non annullato dalla Soprintendenza ai Beni Ambientali e Paesaggistici per valutazione favorevole espressa con nota n. 31071 del 27 dicembre 2004 di cui all’art. 157 del D.Lgs 42/2004 rilasciato l’8 Novembre 2004 al n. 734, la cui scadenza rende necessaria la riproposizione del parere già espresso previa redazione della presente Relazione Paesaggistica, prevista ai sensi dell’art. 146 del D.Lgs 42/2004 ed in conformità al DPCM 12 Dicembre 2005.

La presente relazione paesaggistica viene redatta per il rilascio della proroga del permesso di costruire scadente il 7 novembre 2009.

## 8. Descrizione dell'intervento: Il

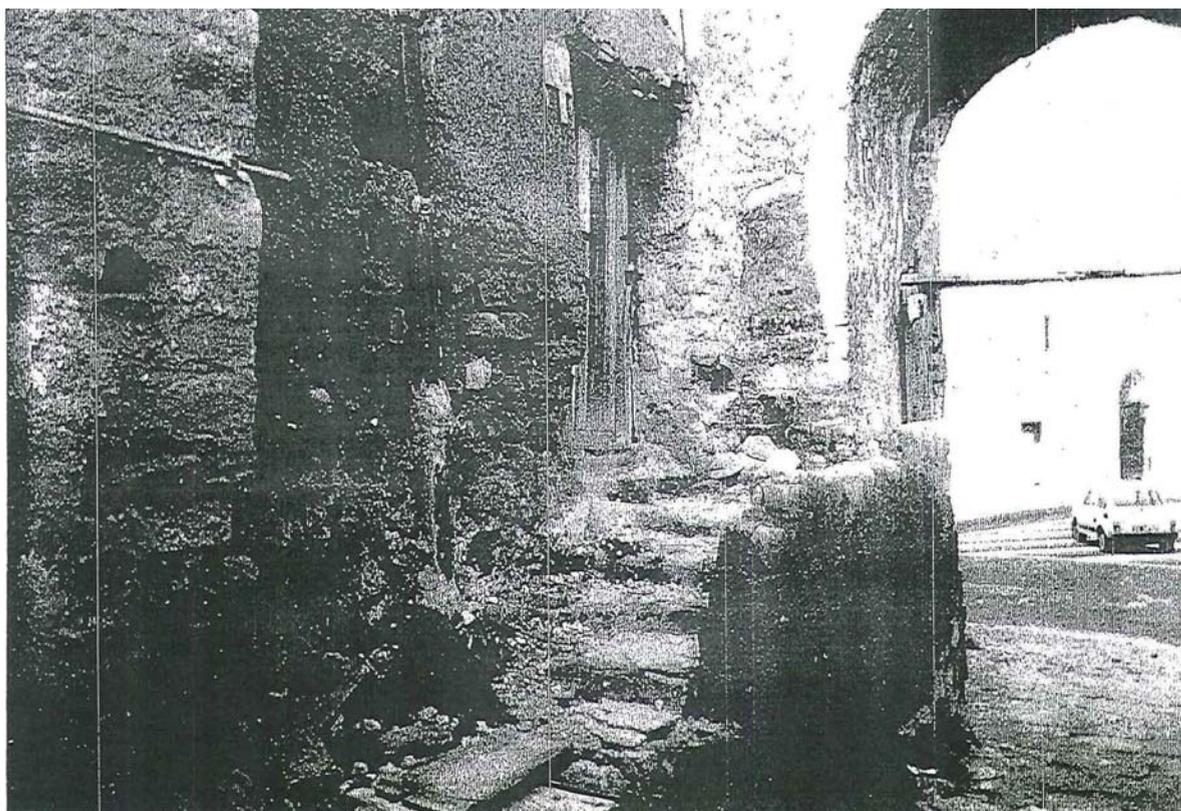
*Archivio Soprintendenza per i Beni - Architettonici e per il Paesaggio di Napoli - Vista della scala demolita*

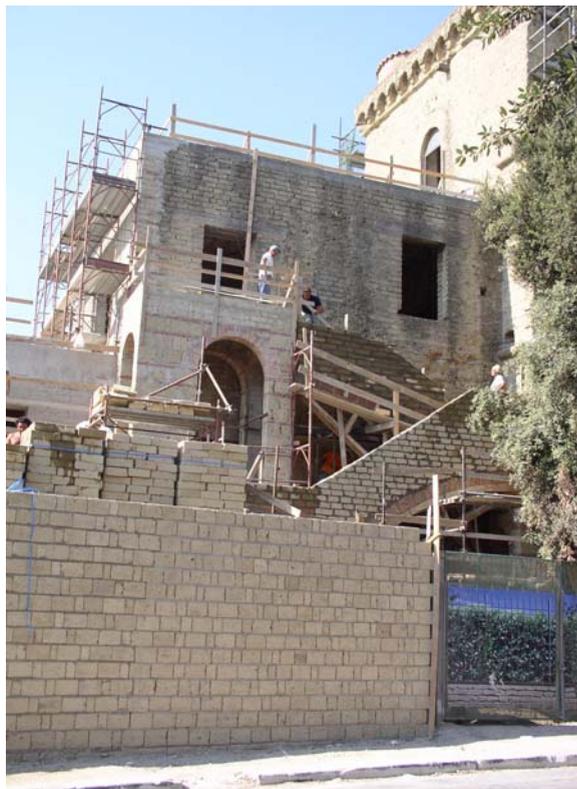
Stato attuale: evidenza impronta scala

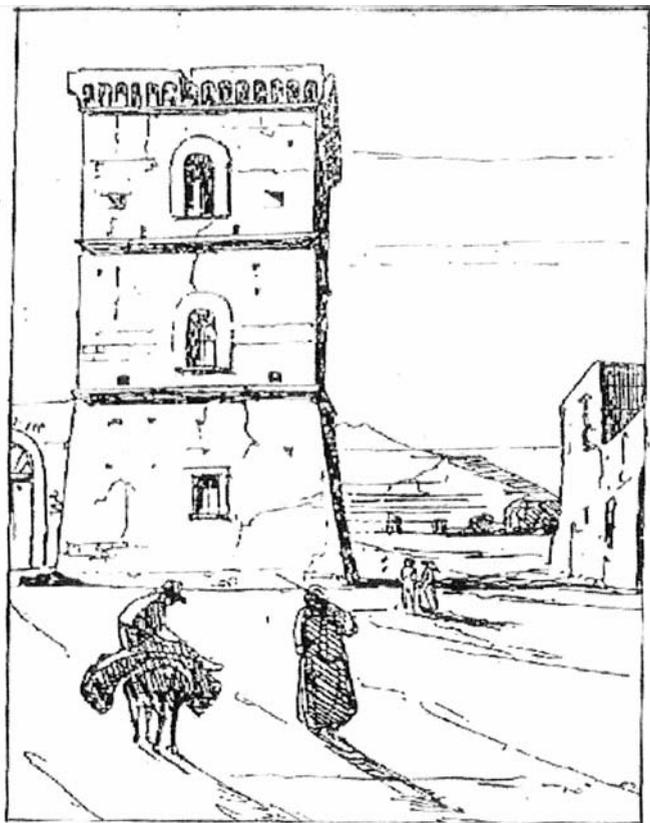
Posillipo, Torre Ranieri. Incisione di Achille Gigante (F. Alvino, La collana di Posillipo, Napoli 1845).

Utilizzando in modo assolutamente marginale, ma significativo, la rappresentazione del Gigante come appunto per una lettura informativa, notiamo alcune lesioni già presenti, quelle verticali che attraversano i vani finestra, ma notiamo anche una quantità di dissesti rappresentati da lesioni ad andamento obliquo e orizzontale che anticipano una insufficienza dei piani fondali che sarà la causa dei numerosi crolli murari e conseguenti ai terremoti del '30 e dell'80.

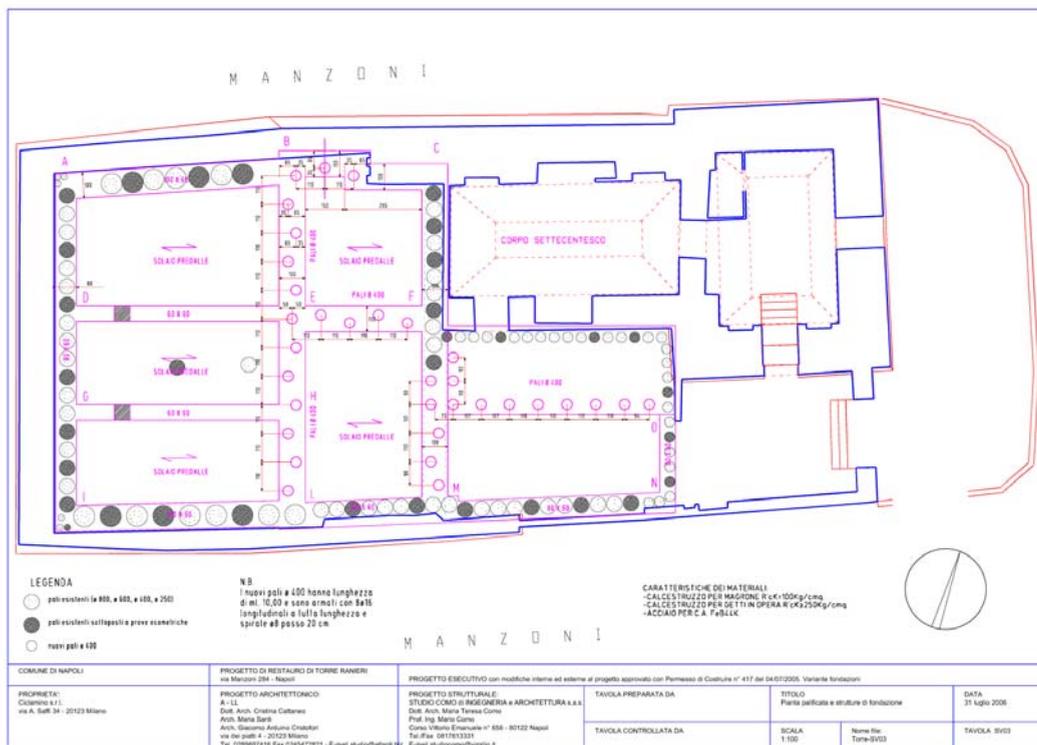
Rilievo delle fondazioni ex ante

Queste considerazioni hanno consigliato di evitare interventi di collegamento dei vari strati e di consolidamenti tendenti ad “irrobustire” la struttura che, tra l' altro, era caratterizzata da un sistema di fondazioni dirette superficiali appalesatosi insufficiente oltre che in contrasto con la normativa vigente. I saggi, infatti, effettuati non hanno restituito evidenza in nessuna parete lungo il perimetro delle mura esistenti e da nessun lato dei paramenti murari (paramento esterno e paramento interno), non sono risultate riseghe murarie di fondazioni, platee fondali o altri elementi tali da garantire alla costruzione una adeguata capacità di scarico delle sollecitazioni al terreno sottostante; il cui banco tufaceo (pappamonte) è stato rintracciato a circa 23 metri di profondità dal piano stradale.

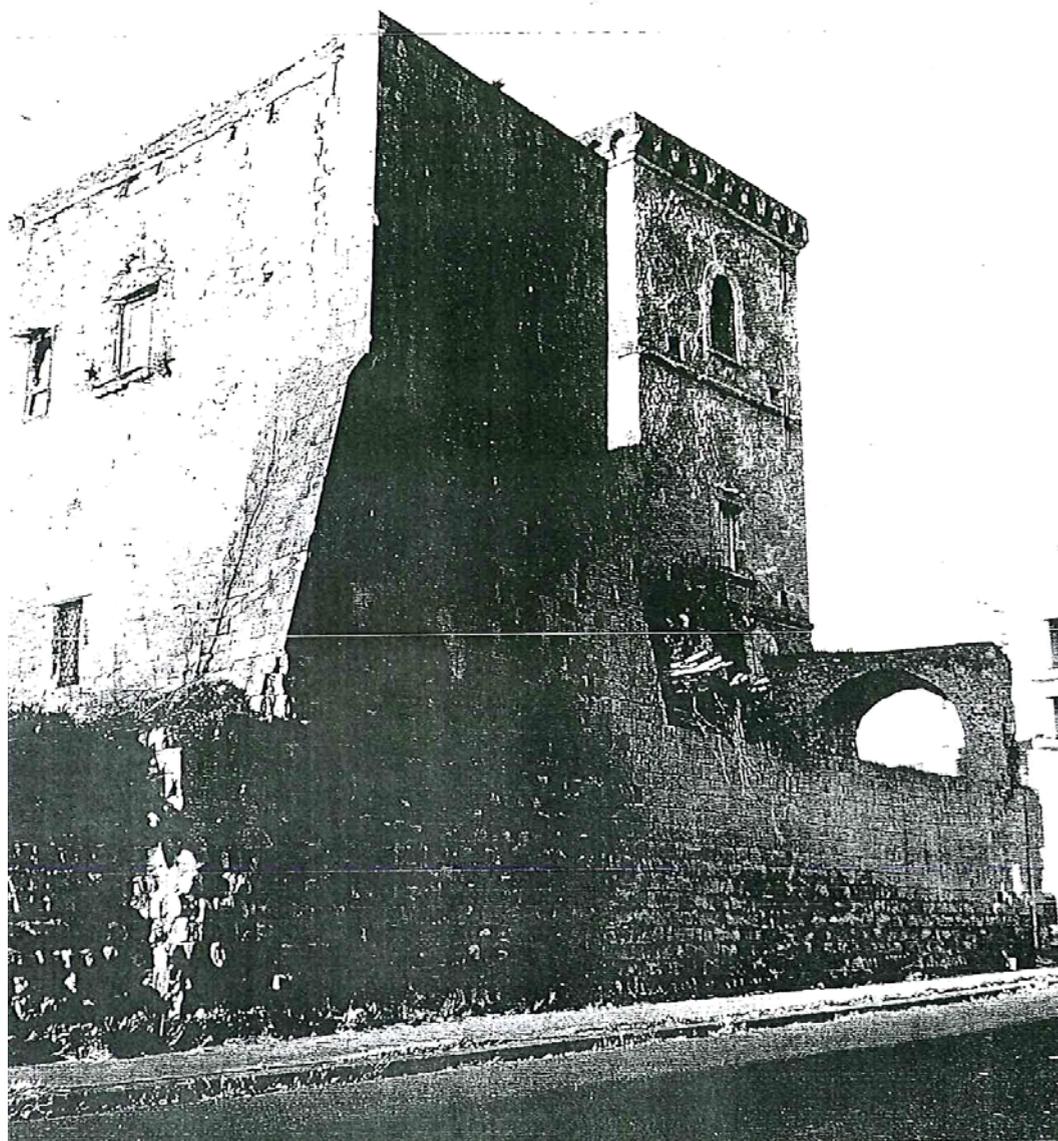
*L'originario volume edilizio con i barbacani conseguenti al taglio stradale con in prospettiva l'arco di ingresso al casale*

Tra le diverse ragioni di quella che oggi ci appare come carenza costruttiva, non può escludersi, inoltre, con molta probabilità, anche l'abbassamento del piano di calpestio all' interno dell'edificio, modificato nel tempo, che unitamente a quello operata all' esterno ha ridotto le capacità di contrasto del terreno nei confronti delle murature di base trovatosi, oggi completamente fuori terra rispetto ad una probabile precedente configurazione strutturale.

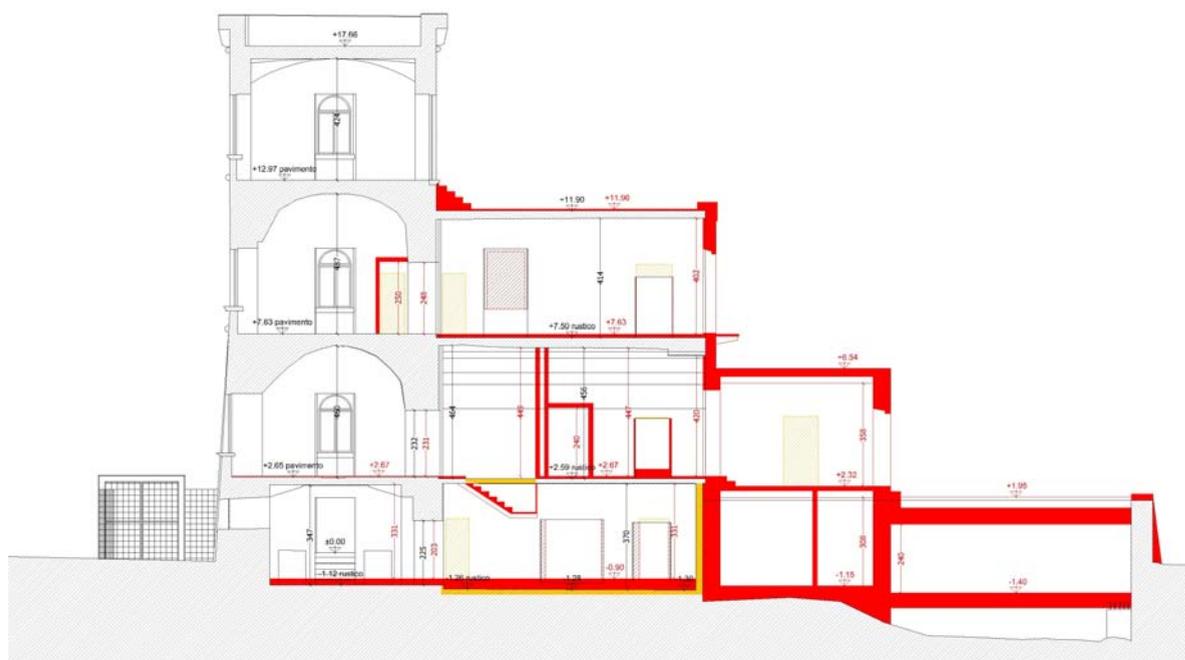
*hema di sezione con in rosso le parti da ricostruire*

Le carenze statiche delle strutture verticali, dalle fondazioni alla copertura della torre, sono “evidenti” in molte parti dell’ edificio. Tra queste, la presenza del finto sottarco superstito al III impalcato, crollato in quanto totalmente distaccato e collassato, evidenzia quanto già nel passato, fenomeni di spinta della volta a botte hanno trovato nella muratura verticali un inadeguato contrasto alle sollecitazioni indotte dalla più volte deprecata sistemazione urbanistica.

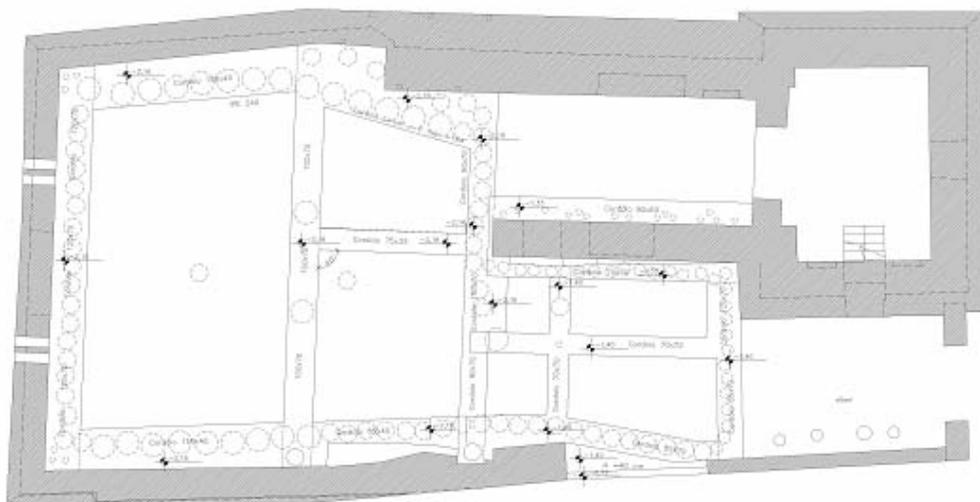
- Carpenteria
- Cordoli testa palo

Il completamento del sistema fondale preesistente è consistito dunque, nella realizzazione di cosiddetti “cordoli testa-palo”, sia lungo il perimetro dell' edificio che trasversalmente, dal quale sono state erette le nervature interne alle murature ove possibile, oppure i pilastri di appoggio del solaio / giardino in carpenteria metallica pesante e del solaio ligneo costituente l'impalcato adiacente.

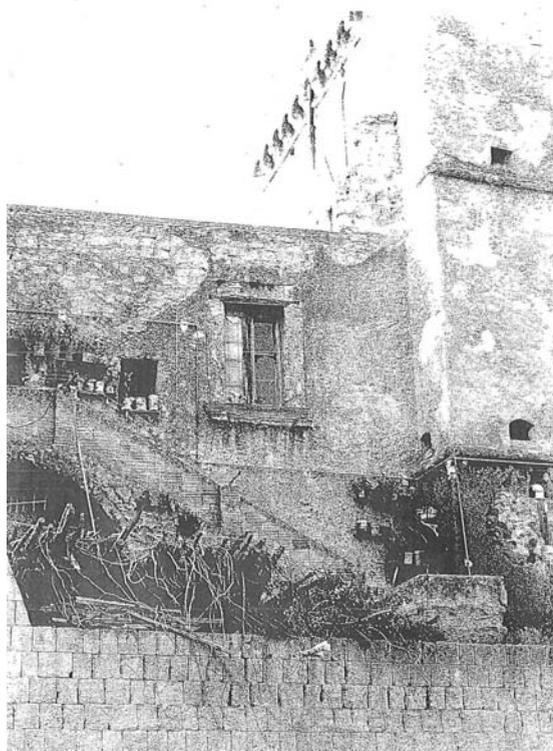
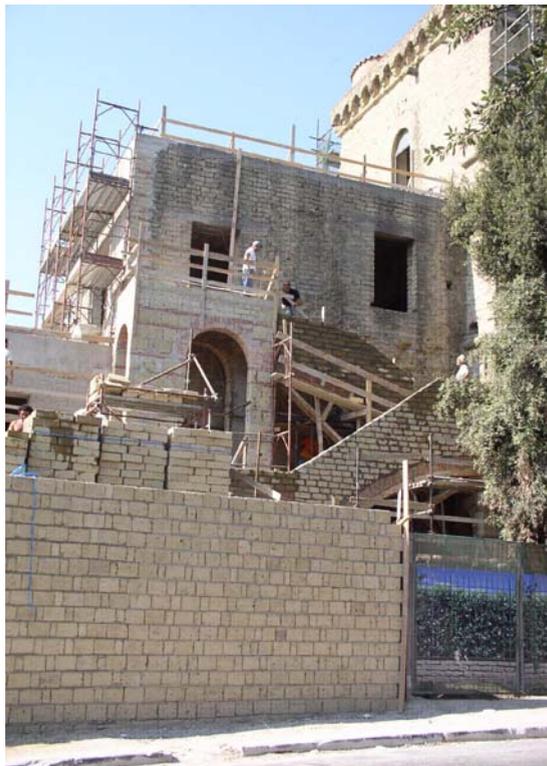
Foto di archivio della scala

Una ultima considerazione riguarda la scelta costruttiva di realizzare la scala in muratura di tufo e con tecniche tradizionali.

Per quanto previsto in progetto la scala deve essere intonacata e, pertanto, la sua valutazione estetica finale non evidenzierà in alcun modo la complessa tecnologia adoperata per la sua costruzione resa difficile dalla snellezza delle sezioni murarie e rispetto all'altezza e dalla previsione del distacco dal corpo di fabbrica. Con questa premessa non può non ricordarsi quanto osserva il prof. Guglielmo De Angelis D' Ossat in merito ad alcune considerazioni nella ricostruzione di monumenti che furono distrutti nella II guerra mondiale “ e che congiuntamente all'arch. Mario De Cunzo, (chi scrive pose a base della tecnica ricostruttiva della ex Caserma Cavallerizza alla Maddalena (Caserma Bianchini) in Napoli; “soltanto per quelle parti di edifici monumentali che furono distrutte dalla furia bellica, ma di cui avevamo ancora viva l' immagine davanti ai nostri occhi e nella nostra memoria, era possibile una pronta ricostruzione , più o meno parziale secondo la consistenza delle parti superstiti. L' edificio si poteva difatti considerare scomposto nei suoi elementi, più che distrutto. Il paragone....mi sembra ancora efficace: quello dei preziosi vasi greci o etruschi, spezzati e ridotti in tanti frammenti e per i quali la ricomposizione è perfettamente legittima e, come tale, va estesa al restauro monumentale. Il fatto traumatico, l' azione violenta che viene a spezzare la vita di un edificio possono essere vinti e superati con un' opera di ricomposizione, in base a tanti elementi che fino a poco tempo prima avevamo sotto occhio. E' una naturale estensione della anastilosi che cerca di ovviare ai danni causati da fatali eventi e da catastrofi naturali”.

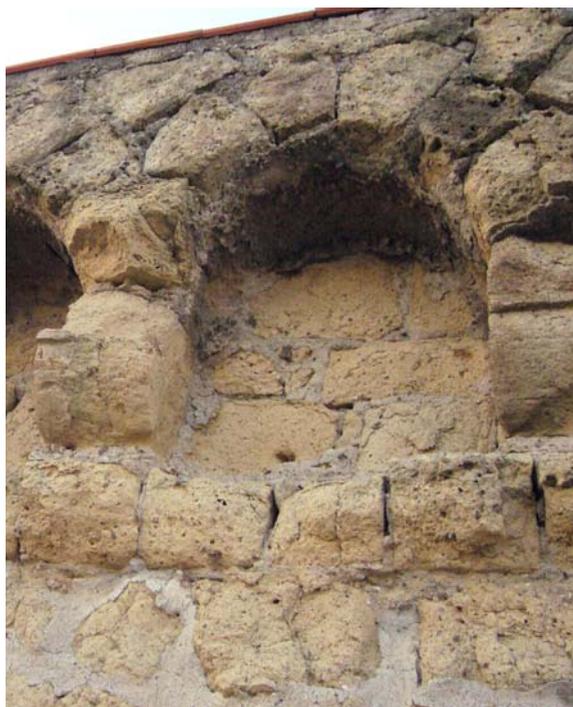
Particolare evidenza, nel complesso edilizio superstite, e soprattutto nella Torre assumono le realizzazioni dei paramenti murari esterni purtroppo caratterizzati da una approssimativa posa della pietra ad “opera incerta” della muratura che sembrerebbe richiedere una intonacatura di protezione a cui il progetto attuale rinuncia impedendo di proteggere e consolidare dall'esterno l'edificio turrato.

*Stato dei luoghi al 2006*

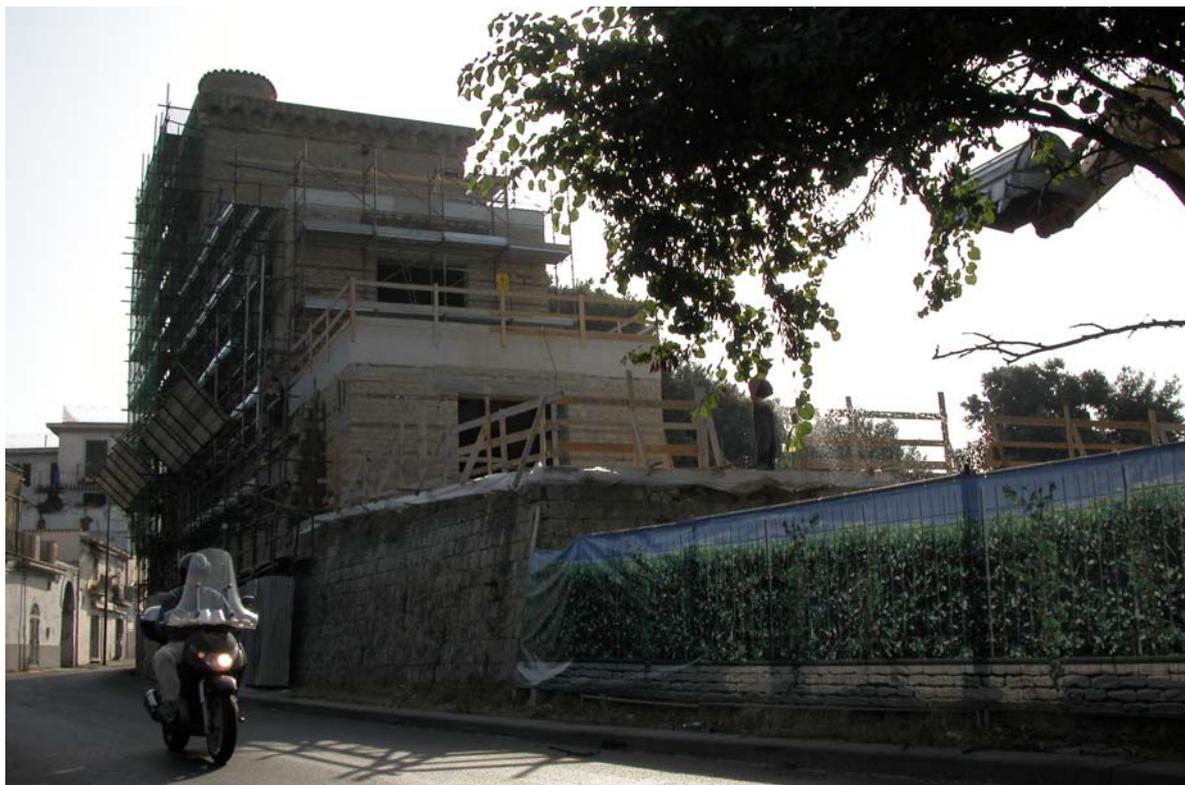
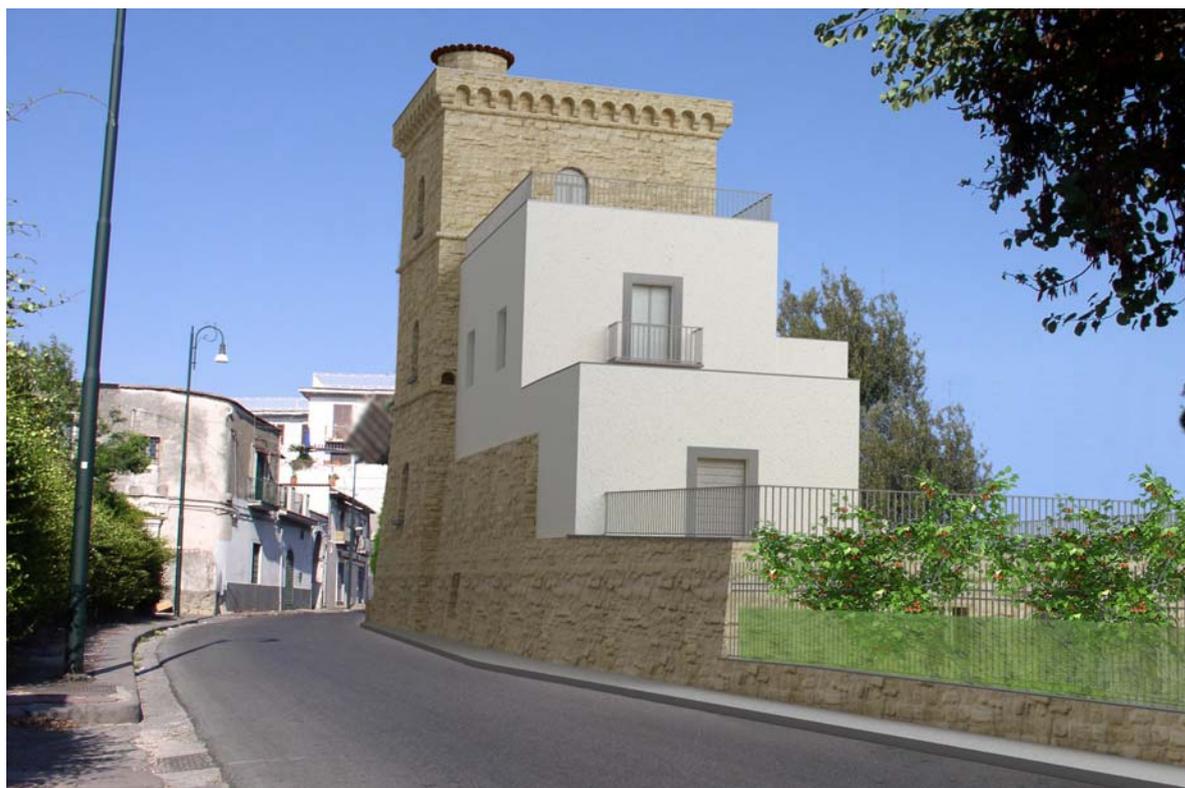
*Vista nord-ovest da via Manzoni ante operam*

*Vista nord-ovest da via Manzoni post operam*

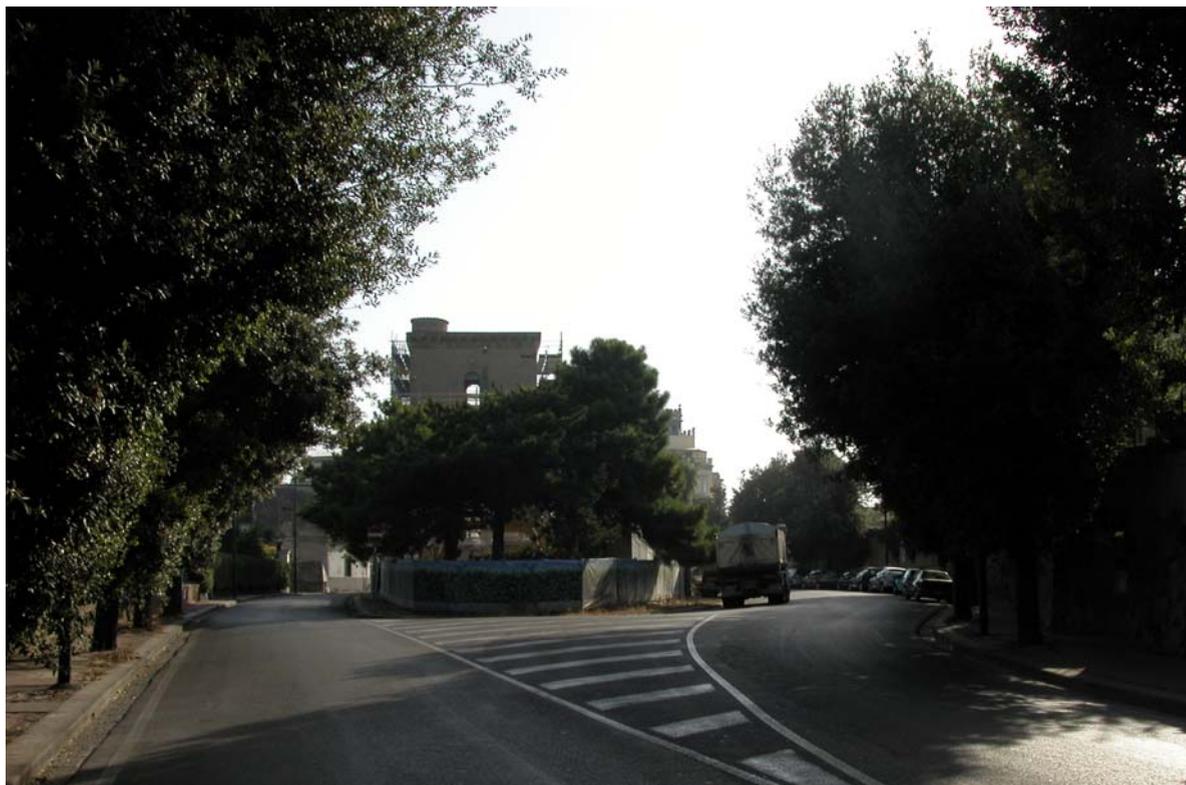
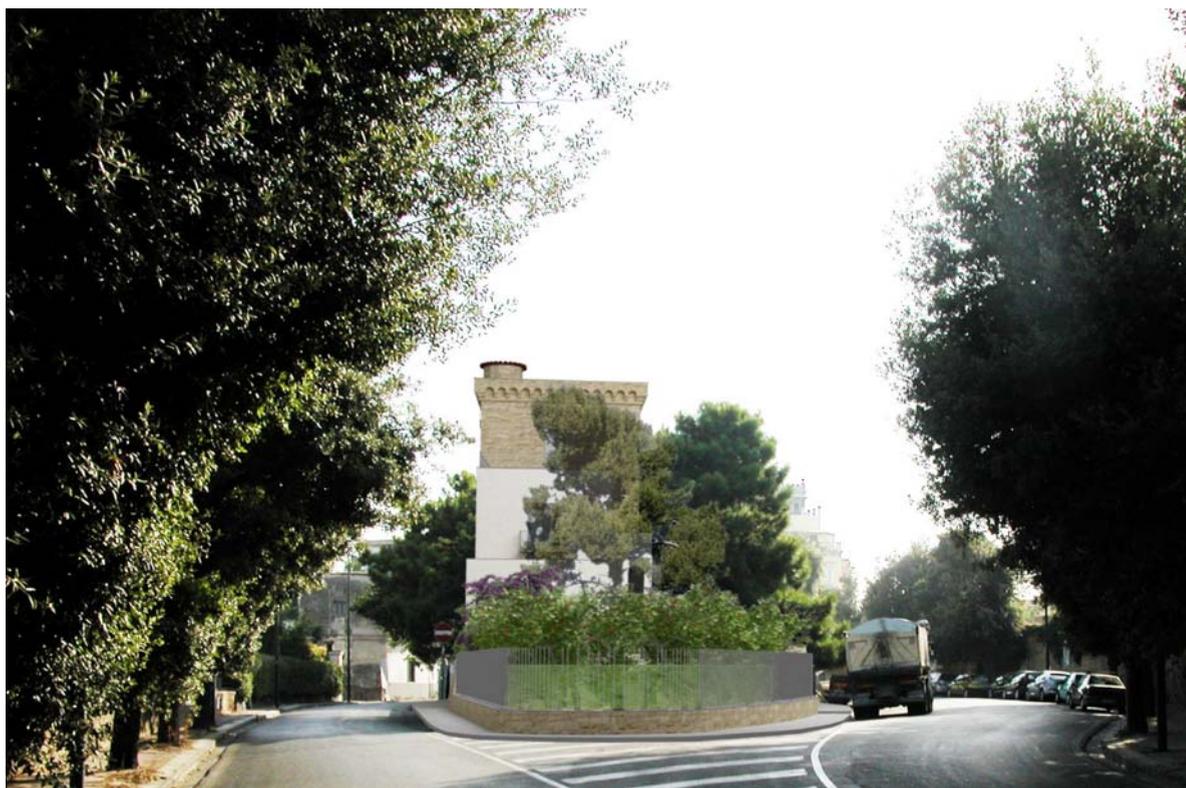
*Vista ovest da via Manzoni ante operam*

*Vista ovest da via Manzoni post operam*
